成都第二绕城高速公路东段

竣工环境保护验收调查报告

(审定本)

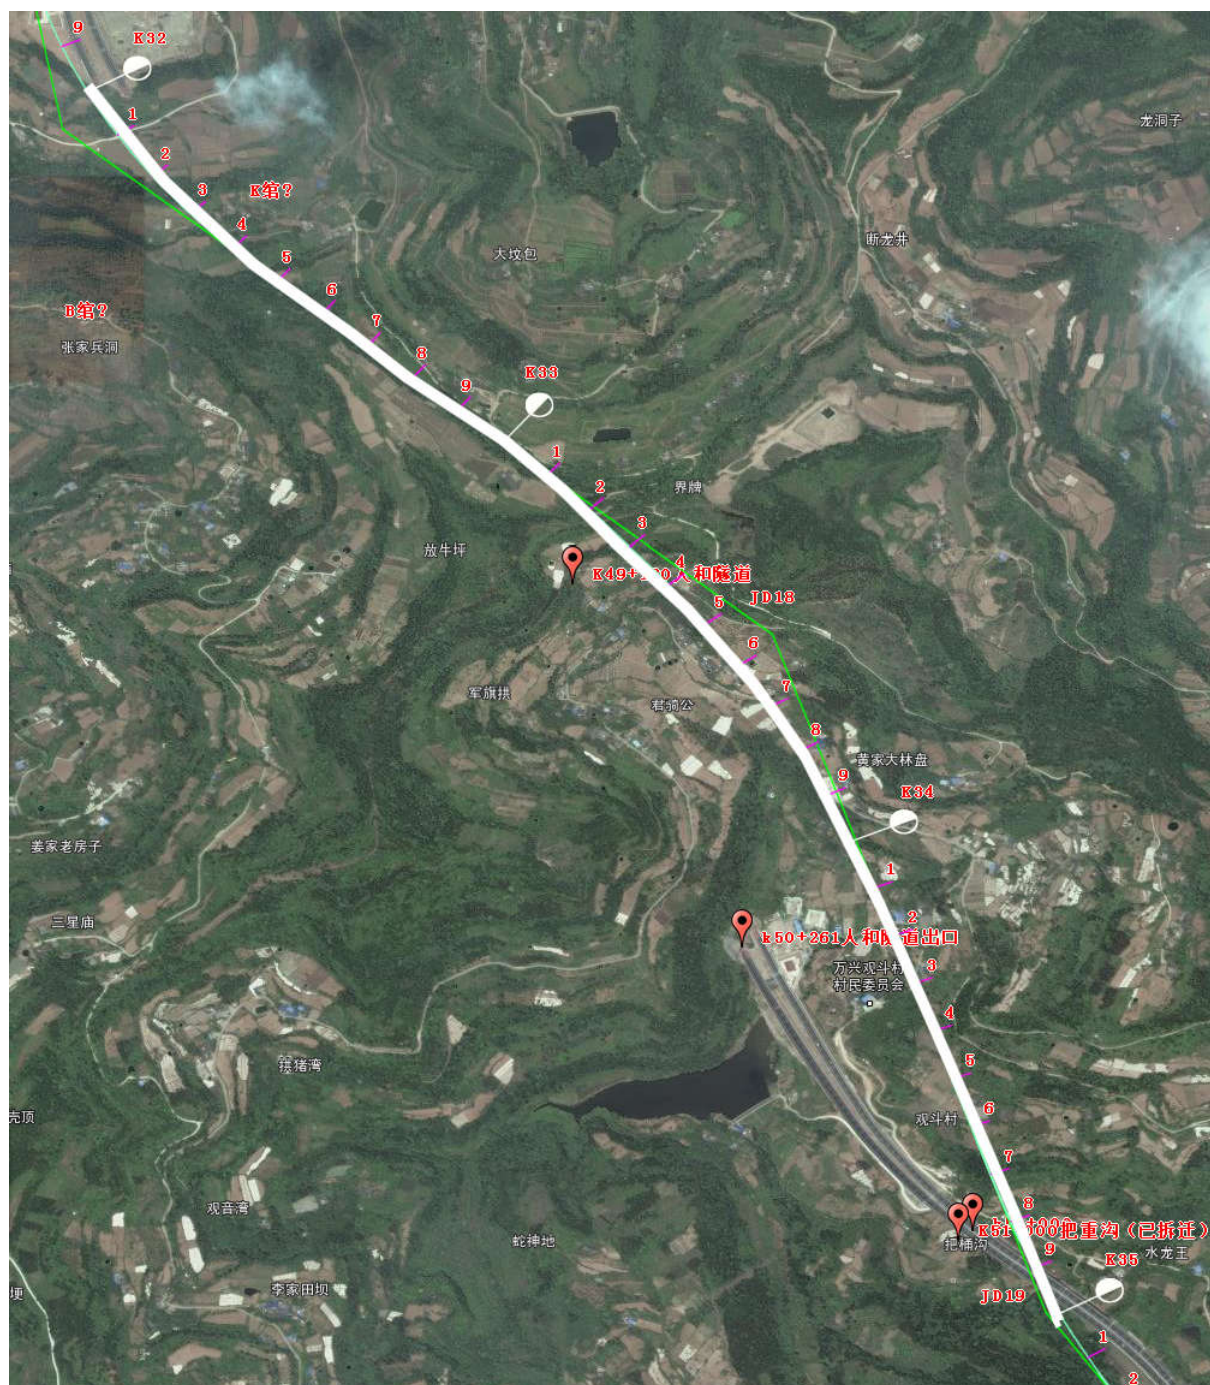
图 2-2.4 K48+000~K51+500 人和隧道段线路偏移工可与实际对比图

K48+000~K51+500人和隧道段改线原因：在成都第二绕城高速公路施工过程中，为避让滑坡群影响（把重沟右岸）和现状架空输电线，不得不对原方案线路进行微调。调整后的线路较原方案线路向西偏移0-400米，与原方案相比，调整后的线路具体走向为：由K47+204.894设两河口互通连接桂红路，设人和隧道（2018m）后路线进入龙泉驿境，跨观斗水库进水沟，再顺地形迂回至把重沟沟口；避让把重沟右岸滑坡群，于K52+712.5设把重沟特大桥（1494.56m）跨把重沟进入金堂境，顺把重沟左岸布线。

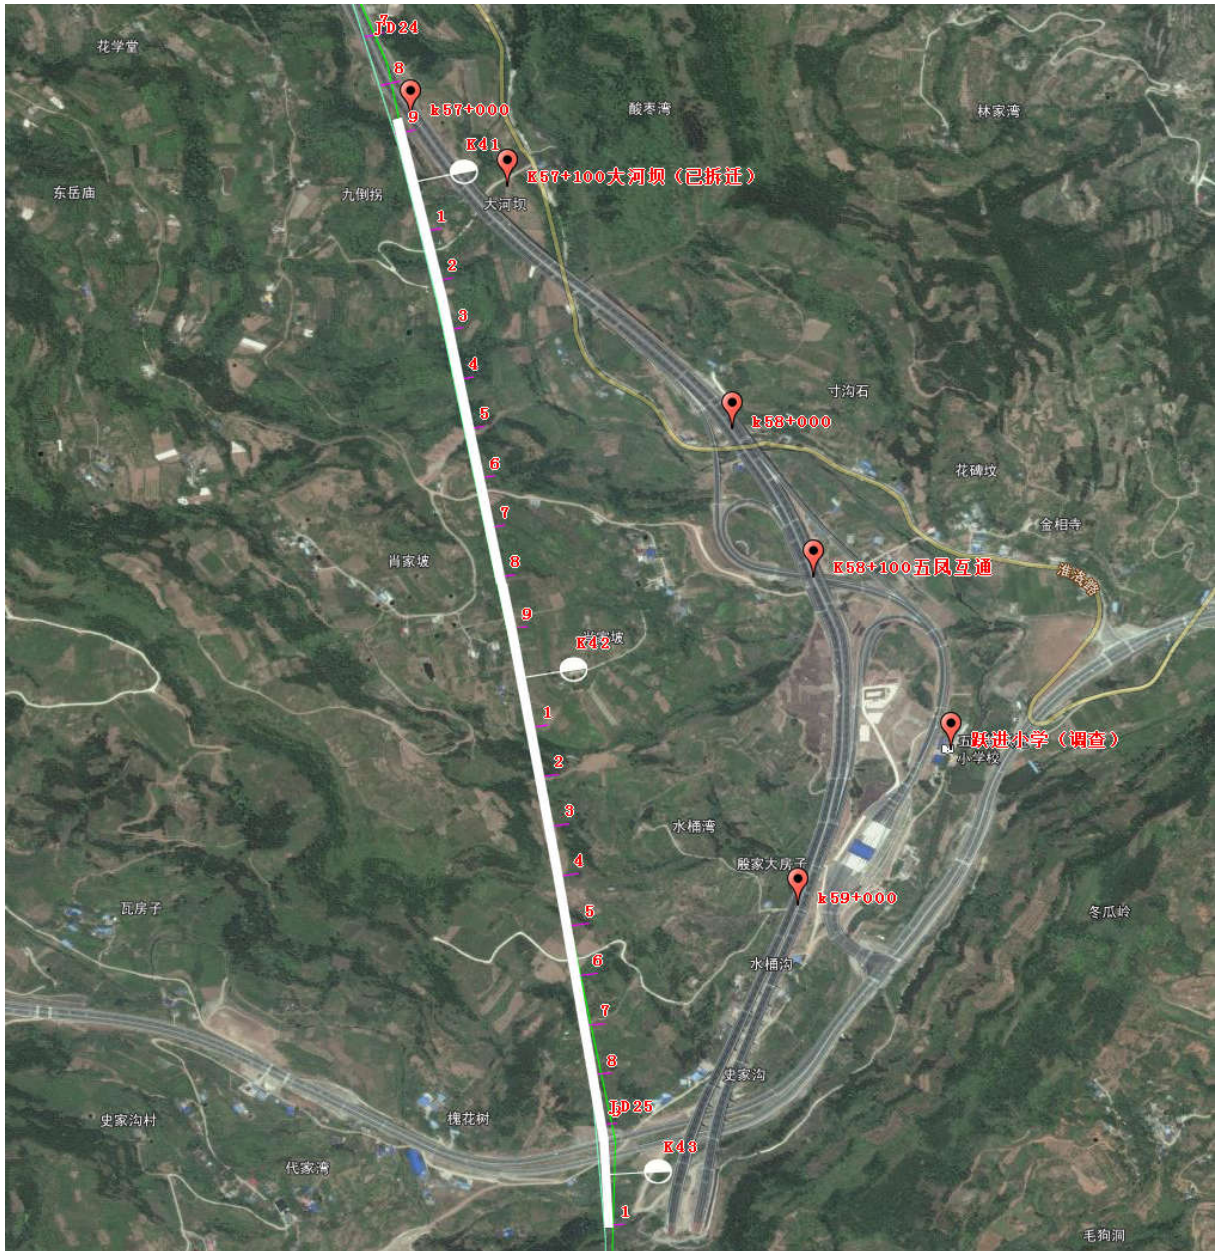
图 2-2.5 K57+000~K60+000 五凤 1#隧道段线路偏移工可与实际对比图

改线原因：初设五凤 1 号隧道围岩为顺层岩体（ $110^{\circ} \angle 30^{\circ}$ ）、浅埋（20~70m），长 420m。施工图设计阶段结合利用路基作为桥梁预制场地（K58+310~K58+620 段）的设计思路对该段路线方案进行了调整，调整后公路用地适当增加，以桥换隧的总体工程规模减少。

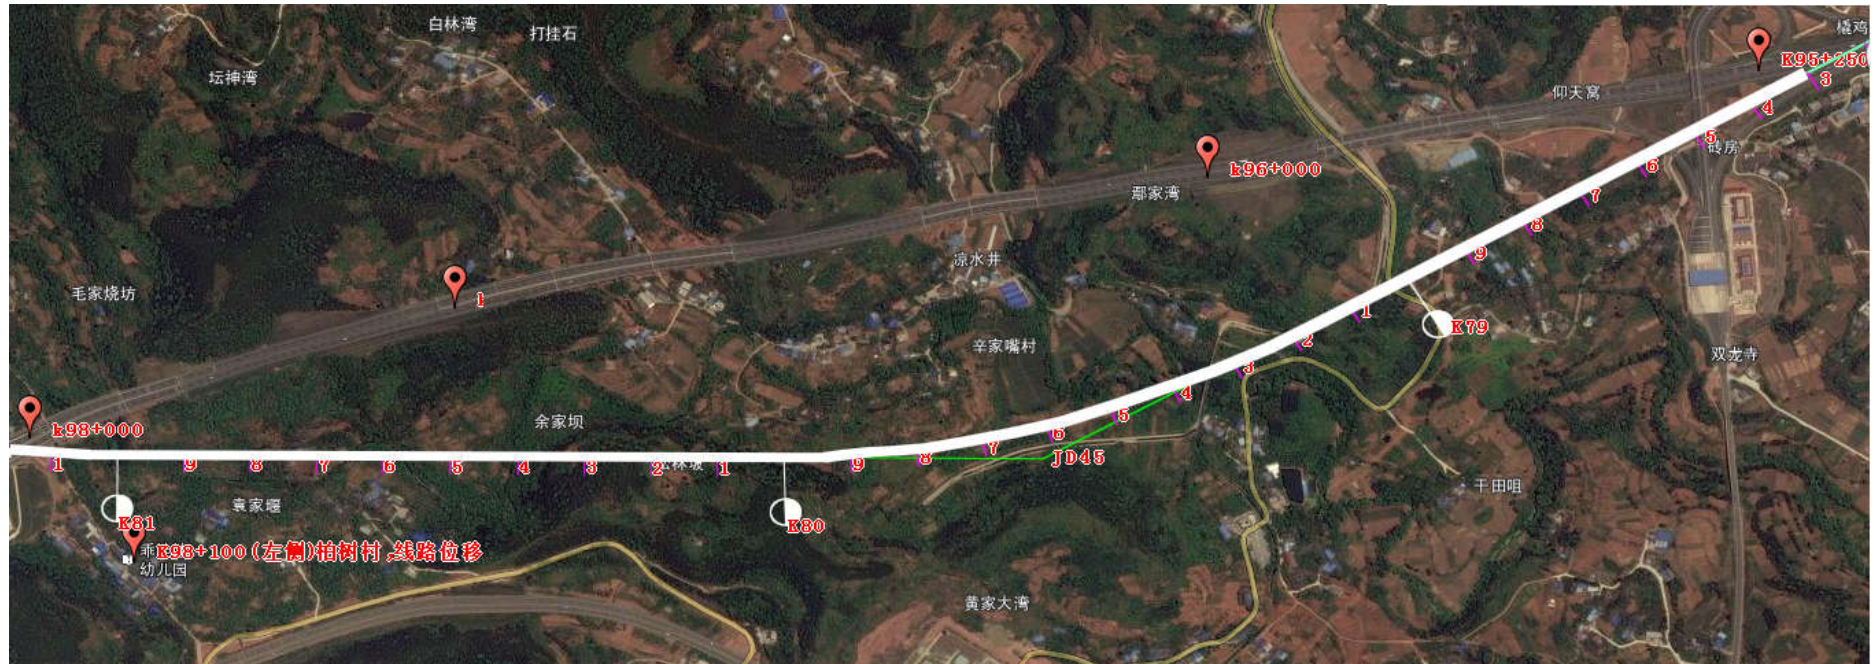
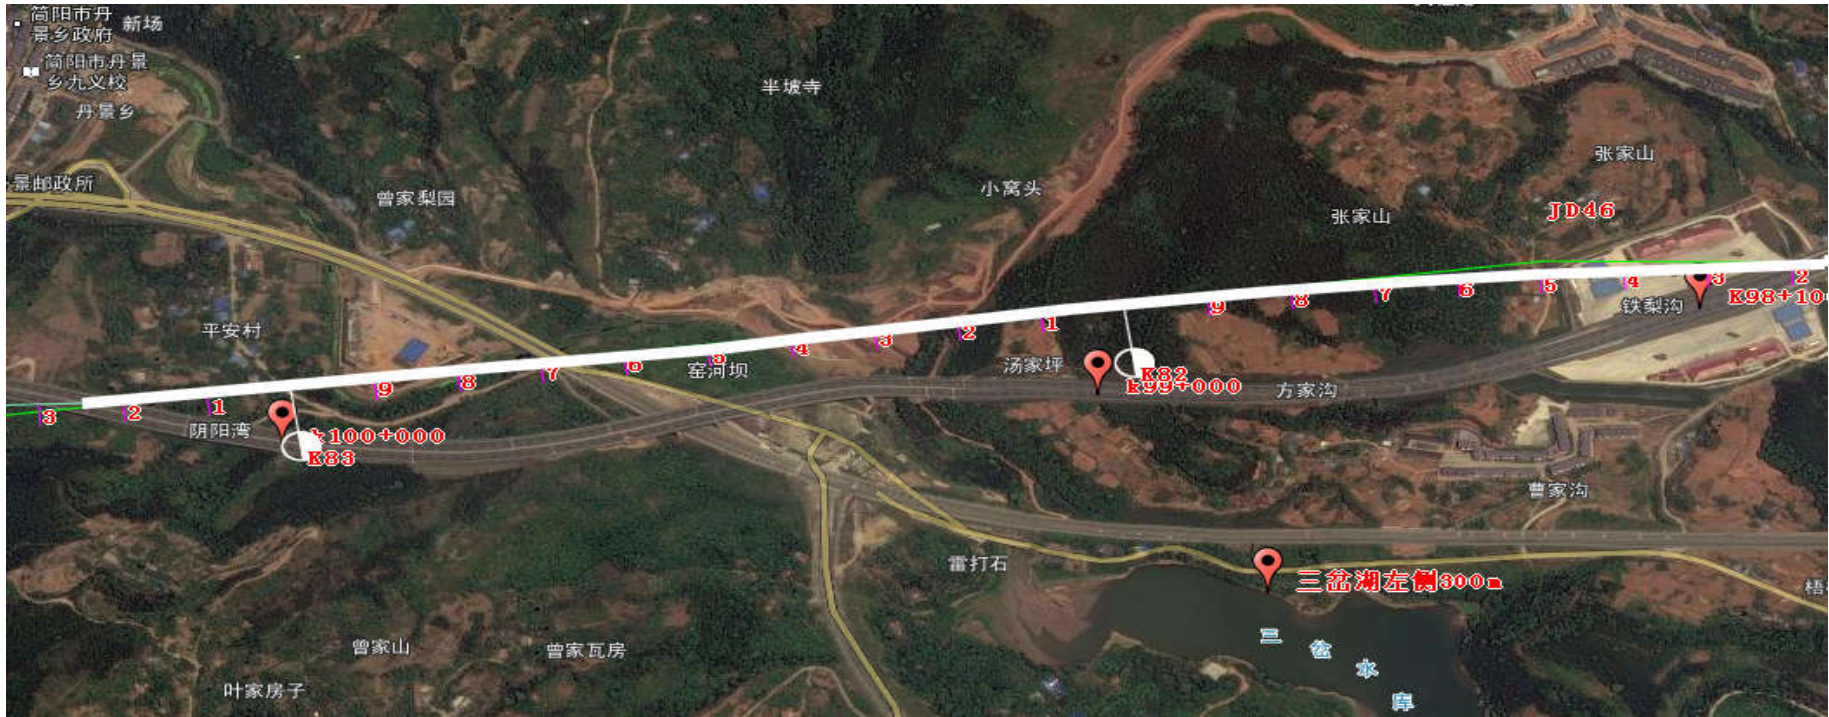
图 2-2.10 K94+500~K98+000 三岔湖至丹景段线路偏移工可与实际对比图

图 2-2.11 K98+000~K100+100 三岔湖至丹景段线路偏移工可与实际对比图

K94+500~K100+100 三岔湖至丹景段改线原因：初设长 1345m 的三岔湖隧道浅埋（24~120m）段长 740m；EK84+700~EK85+820 段（初设桩号）与西南油气田分公司的天然气管道（D610mm）发生平行干扰，天然气管横穿丹景特长隧道进口，无隧道施工场地；初设三岔湖互通式立交与服务区合设交通组织复杂，需另选互通式立交位置。根据上述情况，施工图路线设计需于南干渠前开始起坡、路线平面右移至谭家沟左岸山腰展线，取消三岔湖隧道，给三岔湖互通及服务选址留有更多余地；上跨三岔湖旅游快速公路桥梁采用 50m 跨预应力砼 T 梁，跨越窑河坝滑坡侧影响区采用 68+120+68m 跨连续刚构，以部分高墩桥梁置换三岔湖隧道，减少了隧道弃渣量；丹景特长隧道进口远离三岔湖旅游快速公路及 X060 县道，迁改天然气管道后，可利于洞口施工场地、及弃土场布置，总体工程规模减少。

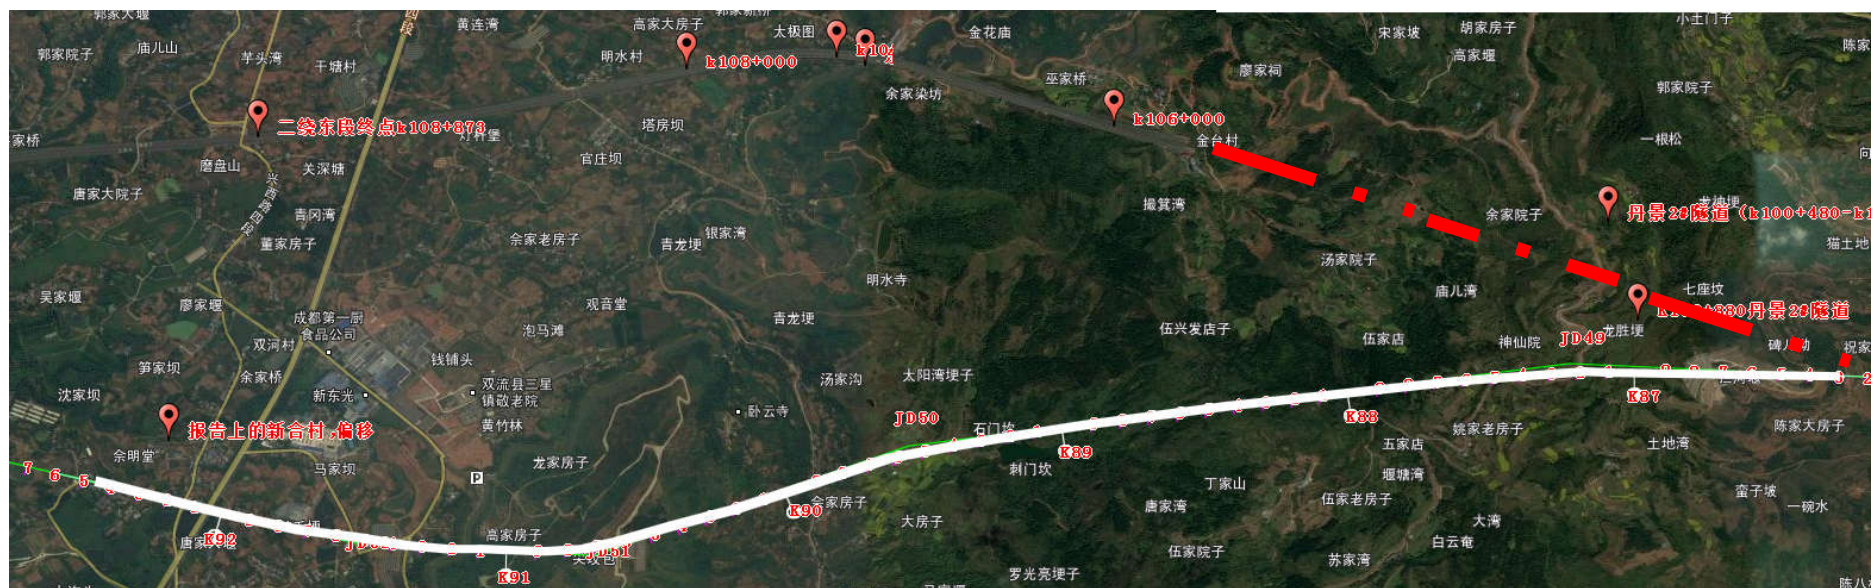
图 2-2.12 K103+200~K108+894 丹景至终点段线路偏移工可与实际对比图

K103+200~K108+894 丹景至终点段改线原因：初设线路跨卧云村为不良地质地段，同时施工线路为避绕双流区三星镇居民集中区及卧云寺等环境敏感区。线路优化后减少了对不良地质地段的干扰，桥梁施工难度减少，同时也减少了对环境敏感点的影响。

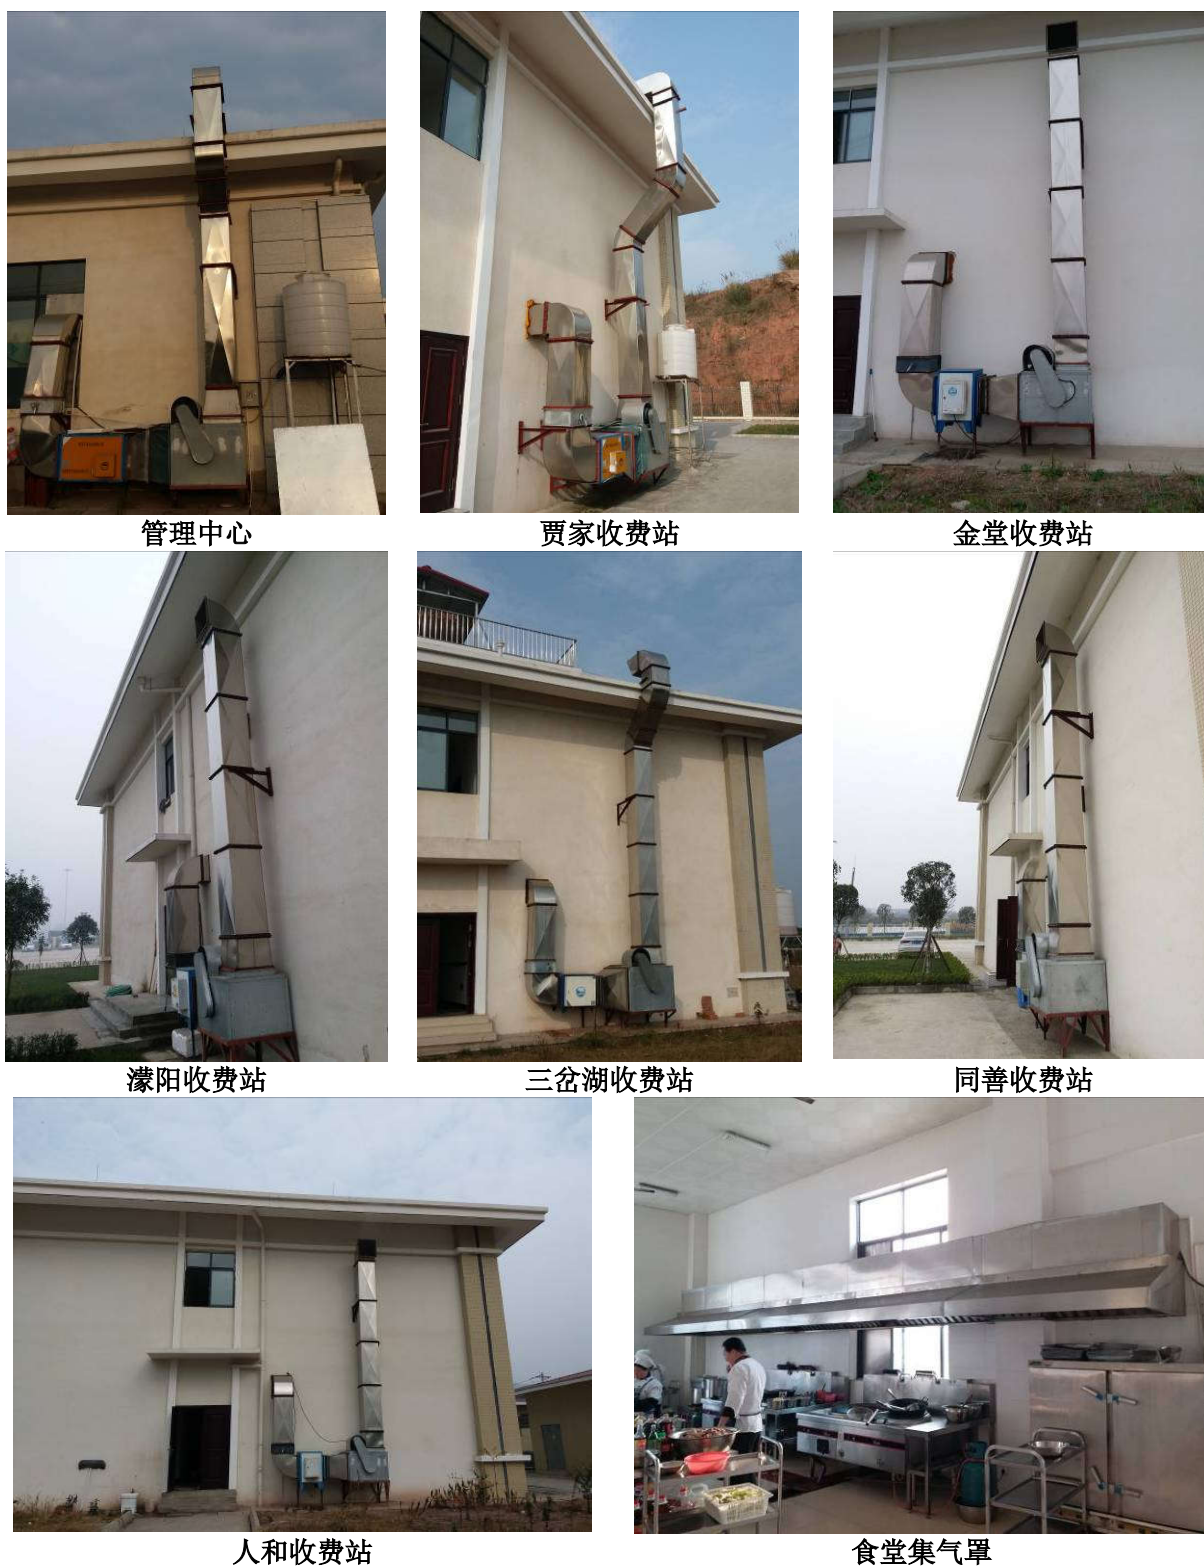
图 8-1 沿线服务设施食堂油烟净化器安装情况

本项目管理中心、收费站设有食堂（目前三个服务区未设置餐厅和员工食堂，但在租赁合同中载明运营单位要按规范安装油烟净化设备），使用的能源为液化气和电，未设置燃煤、燃油等锅炉，食堂统一安装了等离子高效油烟净化器，食堂油烟经净化处理后高空排放，排气口朝向避开周围敏感建筑物，食堂油烟可达标排放，不会造成空气污染。项目沿线食堂高效油烟净化器设置情况见图 8-1。
